ΤΕΧΝΙΚΗ ΠΕΡΙΓΡΑΦΗ

Το παρόν έργο αποσκοπεί στην αποκατάσταση βλαβών στους λιμένες αρμοδιότητας της Υπηρεσίας μας που βρίσκονται εντός των διοικητικών ορίων του Δήμου Πάτμου και συγκεκριμένα στους λιμένες Σκάλας Πάτμου και Αρκιών. Αποσκοπούν στην αποκατάσταση βλαβών που προκλήθηκαν είτε από τις δυσμενείς καιρικές συνθήκες του προηγούμενου χειμώνα, είτε από συνήθη χρήση (π.χ. λόγω κυκλοφορίας βαρέων οχημάτων). Έτσι, το έργο αυτό εμπίπτει στις διατάξεις του άρθρου 91 του Ν. 4504/2017 και δύναται να εκτελεσθεί με Απόφαση του Διοικητικού Συμβουλίου του Δημοτικού Λιμενικού Ταμείου Πάτμου, η οποία θα κοινοποιηθεί στην Γ.Γ. Λιμένων, Λιμενικής Πολιτικής και Ναυτιλιακών Επενδύσεων του Υπουργείου Ναυτιλίας και Νησιωτικής Πολιτικής και στο Λιμεναρχείο Πάτμου.

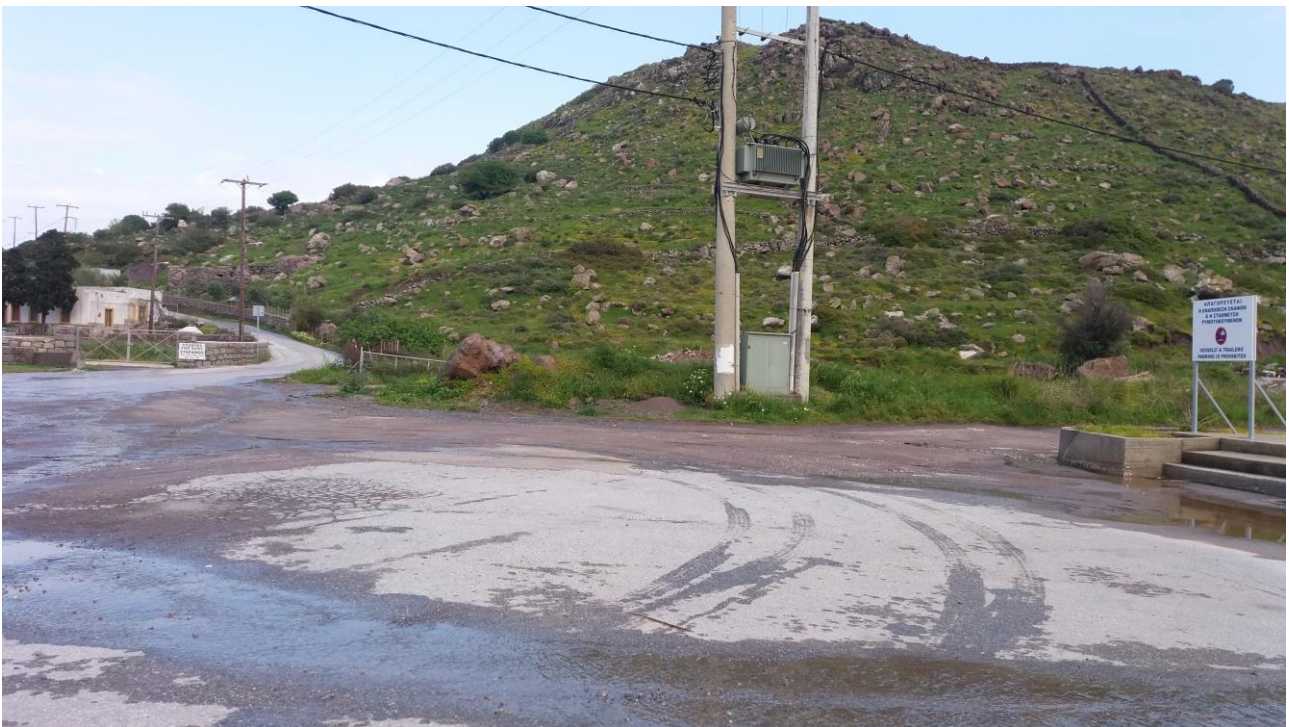
Στην περιοχή αυτή υπάρχει διασταύρωση, αφού ο παραλιακός δρόμος του οικισμού Σκάλας διακλαδίζεται προς την παραλία «Μελίοι» και τον εμπορικό προβλήτα στην περιοχή «Πούντος του Πτέρη». Τα όμβρια ύδατα που κατεβαίνουν από τον δρόμο προς την παραλία «Μελίοι» (αριστερά στην φωτογραφία 1) λιμνάζουν επί της διασταύρωσης προκαλώντας με την πάροδο του χρόνου ολοσχερή καταστροφή του οδοστρώματος, ενώ σε περίπτωση μεγάλων νεροποντών προκαλούνται «νεροφαγιές» δημιουργώντας κίνδυνο για την ασφάλεια των διερχομένων και μάλιστα των δικυκλιστών. Τελικώς, όλη η ποσότητα υδάτων καταλήγει σε δύο μικρά φρεάτια απορροής ομβρίων (φωτ. 2), τα οποία συχνά φράζουν από τα φερτά υλικά, με αποτέλεσμα την δημιουργία μικρής λίμνης.

Φωτ. 1 Διακλάδωση παραλιακού δρόμου προς «Μελόυ» (αριστερά) και εμπορικό προβλήτα (δεξιά)

Προκειμένου να αντιμετωπισθεί το ανωτέρω πρόβλημα, θα εκτελεσθούν οι εξής εργασίες, σε περιοχή τραπεζοειδούς σχήματος σε κάτοψη, με διαστάσεις: $B=28,50m$, $\beta=6,00m$ και $v=17,00m$.

α) Γενική εκσκαφή της συγκεκριμένης περιοχής σε βάθος 15-20cm, προκειμένου να διαμορφωθεί επιφάνεια για κατασκευή νέου οδοστρώματος από οπλισμένο σκυρόδεμα. Ακολούθως, προκειμένου να διαμορφωθεί επιφάνεια κατάλληλη για σκυροδέτηση, θα γίνει ισοπέδωση με την χρήση άμμου και σκύρων, όπου απαιτείται.

β) Προκειμένου να συγκεντρώνεται ο κύριος όγκος των νερών που κατεβαίνουν από τον δρόμο προς «Μελού», θα κατασκευασθεί φρεάτιο καθαρών διαστάσεων 60cm x 60cm x 60cm και πάχους 15cm, το οποίο θα καλυφθεί με γαλβανισμένη εσχάρα. Πέραν τούτου, τα δύο μικρά φρεάτια που υπάρχουν στο όριο του κρηπιδώματος του τουριστικού καταφυγίου θα ενοποιηθούν σε ένα ενιαίο μεγάλο, το οποίο θα δύναται να υποδεχθεί μεγαλύτερο όγκο ομβρίων υδάτων και θα καλυφθεί με γαλβανισμένη εσχάρα. Τα δύο φρεάτια θα ενωθούν μεταξύ τους με σωλήνα πολυαιθυλενίου Φ 315mm, 6 atm, ο οποίος θα πρέπει να τοποθετηθεί υπό κλίση τουλάχιστον 1%, διασφαλίζοντας την ομαλή απορροή των ομβρίων υδάτων.

γ) Σκυροδέτηση νέων φρεατίων και κατασκευή νέας επίστρωσης από οπλισμένο σκυρόδεμα κατηγορίας C20/25. Τόσο τα φρεάτια, όσο και η νέα επίστρωση θα οπλισθούν με χαλύβδινο πλέγμα δομικού πλέγματος T251 (Φ8/20 και στις δύο διευθύνσεις). Υπολογίζεται ότι το πάχος της νέας επίστρωσης θα κυμαίνεται μεταξύ 15cm και 20cm. Κατά την σκυροδέτηση θα πρέπει να ληφθεί πρόνοια για την διαμόρφωση ενιαίας ομαλής κλίσης προς το φρεάτιο ομβρίων πλησίον του κρηπιδώματος του Καταφυγίου Τουριστικών Σκαφών, ούτως ώστε να υπάρχει ομαλή απορροή των ομβρίων υδάτων.

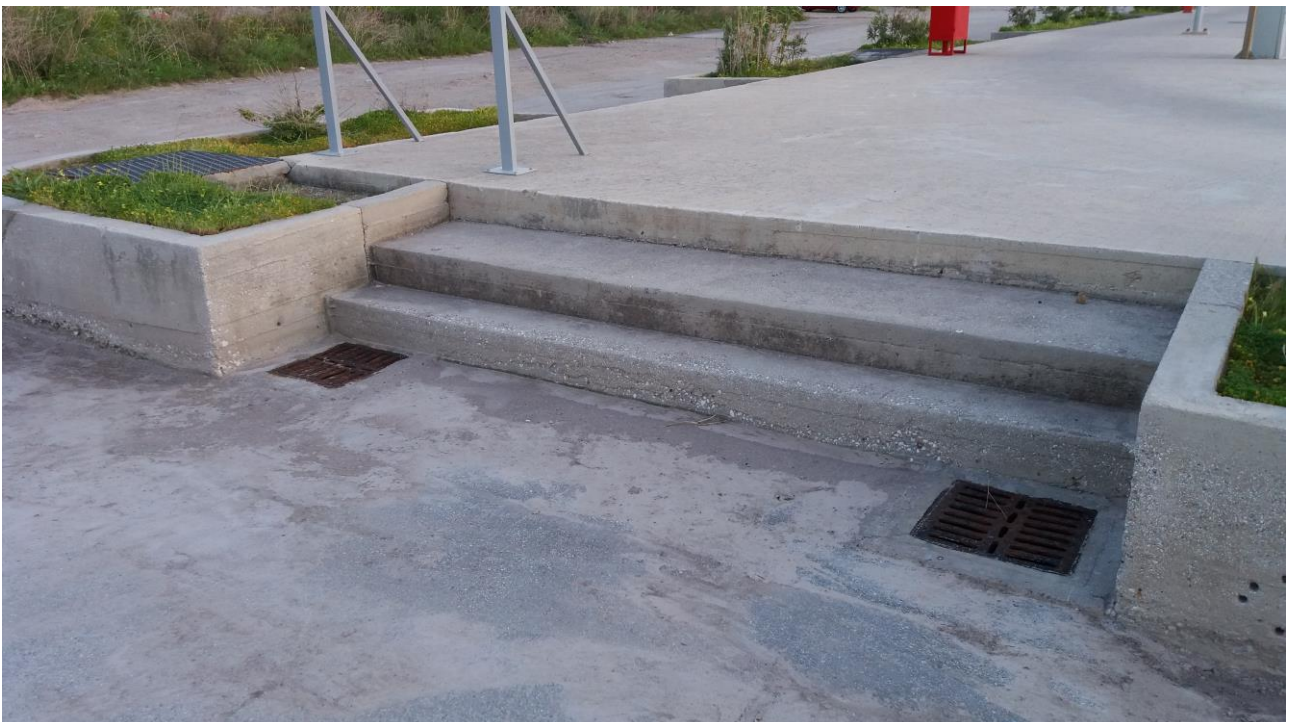
Φωτ. 2 Τα υφιστάμενα φρεάτια απορροής ομβρίων

δ) Στα πλαίσια του έργου θα γίνει και η προσαρμογή (ταπείνωση) της στάθμης άλλων παρακείμενων φρεατίων ομβρίων υδάτων. Η εργασία αυτή είναι απαραίτητη, διότι συν των χρόνων σημειώθηκε καθίζηση του επιχώματος κάτωθεν της τελικής ασφαλτοστρωμένης επιφάνειας, με αποτέλεσμα το χείλος των φρεατίων αυτών να βρίσκεται σε υψηλότερη στάθμη, εμποδίζοντας την απορροή των ομβρίων υδάτων.

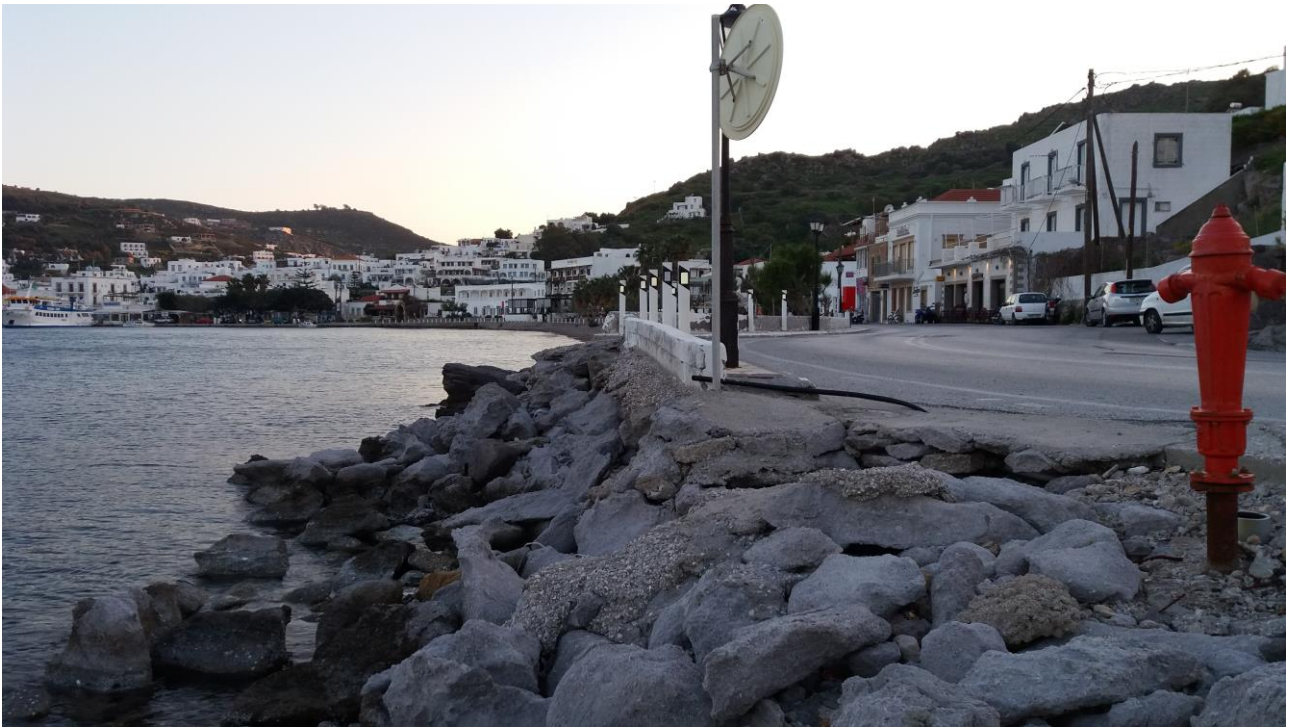
Στην συγκεκριμένη περιοχή κατά το παρελθόν είχαν τοποθετηθεί φυσικοί ογκόλιθοι για την θωράκιση - προστασία από τους κυματισμούς τόσο της ακτής, όσο και του μικρού μόλου που κατασκευάστηκε κατά την δεκαετία του 1990. Μεταγενέστερα επί των ανωτέρω φυσικών ογκολίθων έγινε τσιμεντόστρωση προς διαμόρφωση επίπεδης επιφάνειας και ασφαλτόστρωση για την κατασκευή της παραλιακής οδού του οικισμού Σκάλας Πάτμου και μικρού εύρους πεζοδρομίου (φωτ. 3).

Φωτ. 3 Άποψη της παραλιακής οδού του οικισμού Σκάλας Πάτμου. Διακρίνεται ότι έχει κατασκευασθεί επί θωράκισης από φυσικούς ογκολίθους, οι οποίοι έχουν υποχωρήσει.

Για την αντιμετώπιση του συγκεκριμένου προβλήματος, η έκταση του οποίου δεν είναι δυνατόν να διαπιστωθεί εκ των προτέρων, προβλέπεται να γίνει σφράγιση των κενών μεταξύ των υφιστάμενων φυσικών ογκολίθων με σακκολίθους σκυροδέματος και στη συνέχεια πλήρωση των κενών με σκυρόδεμα, μέσω οπής που θα ανοιχθεί από επάνω, ήτοι επί του καταστρώματος της οδού. Ακολουθώντας, προκειμένου να μην επαναληφθούν αντίστοιχα φαινόμενα, θα ακολουθήσει η θωράκιση με νέα εξωτερική στρώση φυσικών ογκολίθων λατομείου, ατομικού βάρους 200-1.500kg.

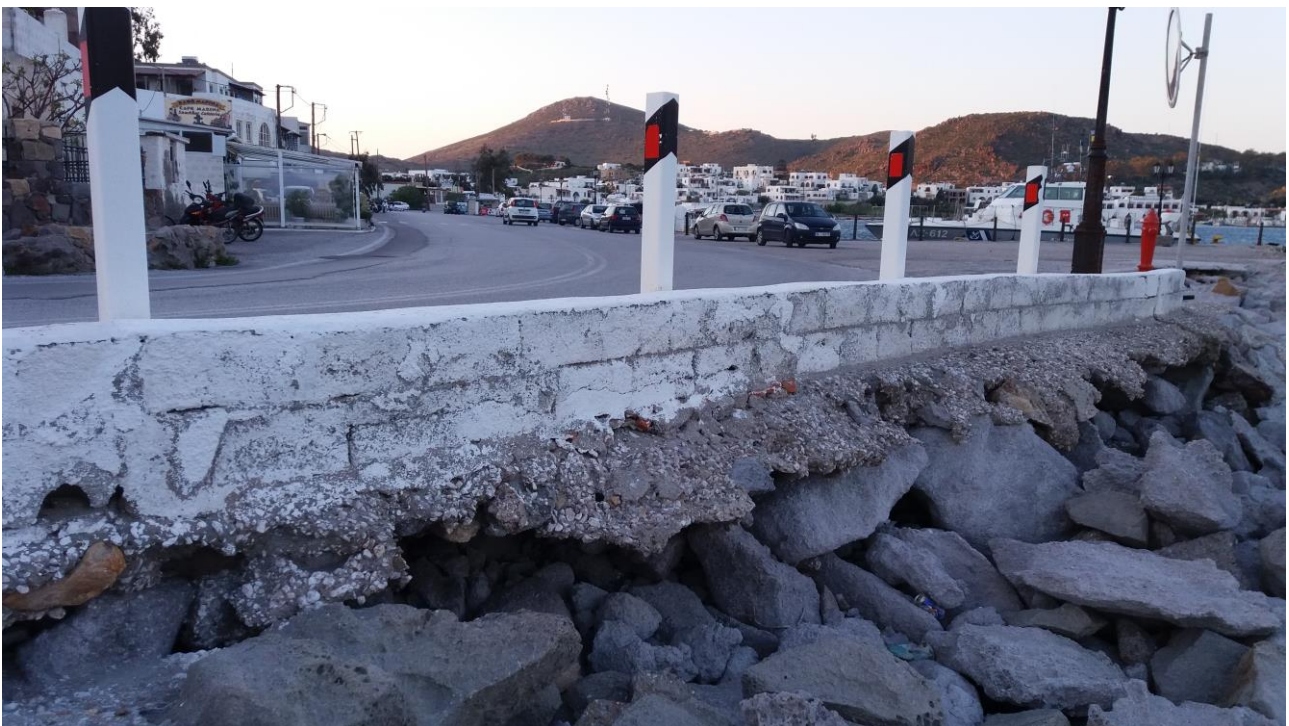
Με το πέρασμα του χρόνου, η θωράκιση από φυσικούς ογκόλιθους υποχώρησε, με αποτέλεσμα να προκληθεί υποσκαφή από τους κυματισμούς και ένα τμήμα του πεζοδρομίου και ενδεχομένως της παραλιακής οδού να βρίσκεται κυριολεκτικά στο κενό (φωτ. 4).

Φωτ. 4 Η υποχώρηση των φυσικών ογκολίθων της θωράκισης, έχει ως αποτέλεσμα το παζοδρόμιο και το άκρο της παραλιακής οδού να είναι στο κενό.
