ΤΕΧΝΙΚΗ ΠΕΡΙΓΡΑΦΗ

Το παρόν έργο αποσκοπεί στην αποκατάσταση καθίζησης της επίστρωσης από σκυρόδεμα που παρουσιάζεται επί του προβλήτα Ε/Γ-Ο/Γ σκαφών λιμένα Λειψών και συγκεκριμένα στο νοτιοανατολικό τμήμα του. Ο συγκεκριμένος προβλήτας κατασκευάστηκε στα μέσα της δεκαετίας του 1970, με σκοπό την ακτοποιοική σύνδεση του νησιού των Λειψών με τον Πειραιά και τα γειτονικά νησιά. Από ύφαλες αυτοψίες του εν λόγω προβλήτα που έχουν διεξαχθεί κατά το παρελθόν έχει προκύψει ότι η δομή του κρηπιδοτοίχου του είναι προβληματική. Χαρακτηριστικά στην σχετική τεχνική έκθεση του καταδυόμενου Αγρονόμου – Τοπογράφου Μηχανικού κ. Παπαγεωργίου Κυριάκου (Φεβρουάριος 2017) αναφέρονται τα εξής: *«Παρατηρούνται υπερμεγέθεις κατακόρυφοι αρμοί, αλληλοεμπλοκές μεταξύ Τ.Ο. γειτονικών στηλών, ανισοσταθμίες μεταξύ διαδοχικών Τ.Ο. της ίδιας σειράς, αποκλίσεις Τ.Ο. από την ευθυγραμμία του κατακόρυφου μετώπου καθώς και κλίσεις των Τ.Ο. τόσο κατά την εγκάρσια όσο και κατά τη διαμήκη έννοια»*. Το εύρος των αρμών μεταξύ διαδοχικών στηλών τεχνητών ογκολίθων φθάνει τα 20cm, με αποτέλεσμα να γίνεται έκπλυση τυχόν λεπτόκοκκου υλικού που βρίσκεται στο ανακουφιστικό πρίσμα με συνέπεια να παρατηρούνται καθιζήσεις στην επίσ

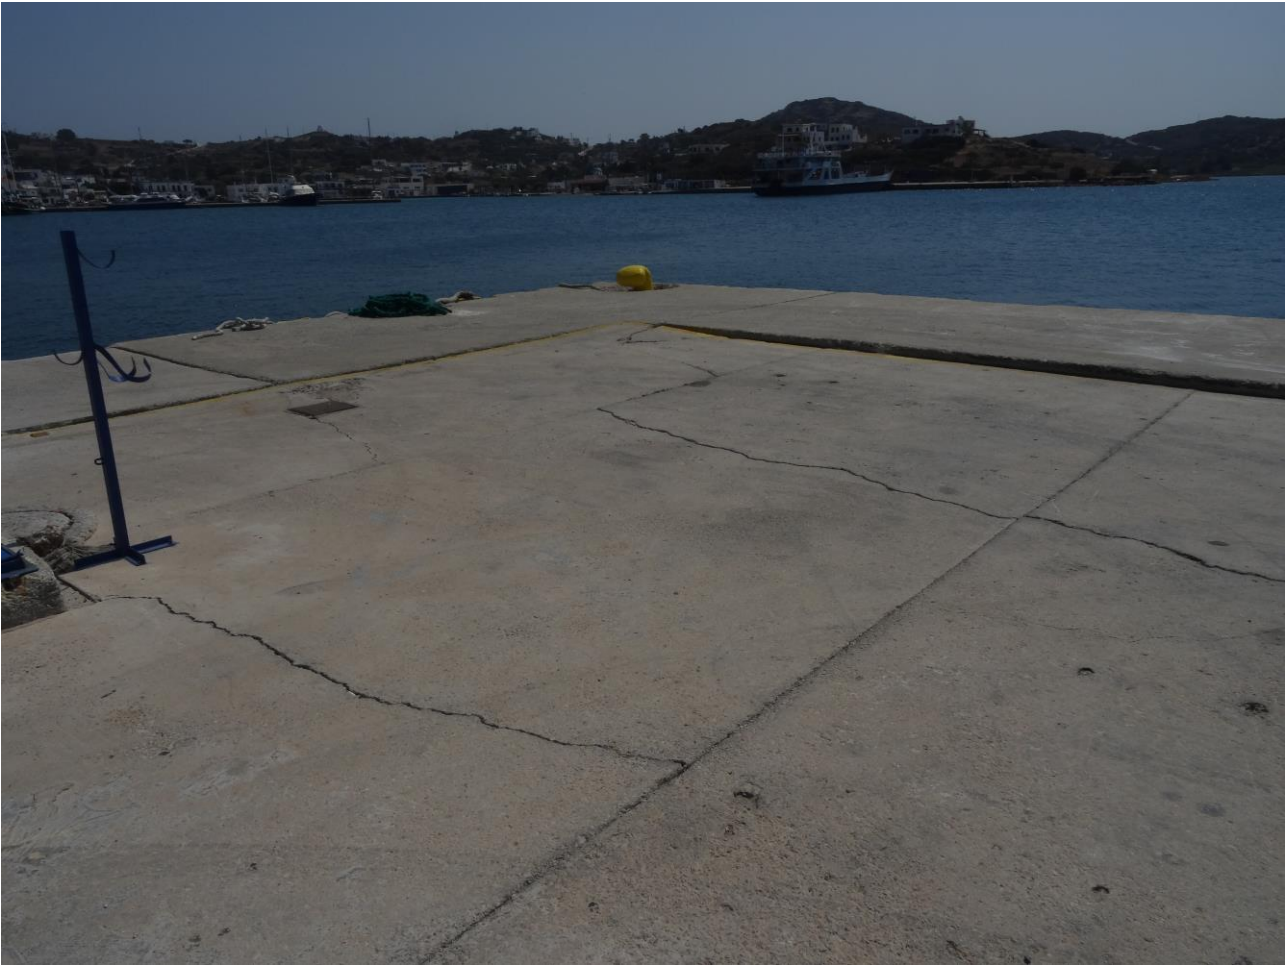
Ενδεικτικές μετρήσεις που έγιναν με μετροταινία η οποία εισέδυσε στον αρμό μεταξύ κρηπιδοτοίχου και επίστρωσης, έδωσαν ενδείξεις ύπαρξης καθίζησης εύρους τουλάχιστον 40cm. Προφανώς, η έκταση της καθίζησης δεν είναι δυνατόν να προσδιοριστεί. Ωστόσο, από επιμήκεις ρηγματώσεις που παρατηρούνται επί της επίστρωσης, εκτιμάται ότι έχει έκταση διαστάσεων 32,50m x 7,50m. Η καθίζηση του ανακουφιστικού επιχώματος και η ύπαρξη ανισοσταθμίας με τον κρηπιδότοιχο (σκαλοπατιού) είχε κατά το παρελθόν ως συνέπεια τραυματισμούς επιβατών κατά την άφιξή τους, διότι μη συνειδητοποιώντας την ύπαρξη σκαλοπατιού παραπάτησαν και έπεσαν.

Φωτ. 1 Άποψη του Νοτιοανατολικού τμήματος του προβλήτα Ε/Γ-Ο/Γ σκαφών λιμένα Λειψών. Η καθίζηση της επίστρωσης του ανακουφιστικού επιχώματος είναι εμφανής, με την ύπαρξη ανισοσταθμίας με τον κρηπιδότοιχο και επιμήκων ρηγματώσεων σε διάφορα σημεία.

- α) Κοπή σκυροδέματος τελικής επίστρωσης με αρμοκόπτη, προκειμένου να οριοθετηθεί η περιοχή εκτέλεσης των εργασιών.
- β) Καθαίρεση τμήματος της υφιστάμενης επίστρωσης από άοπλο σκυρόδεμα, σε έκταση 32,50m x 7,50m, φόρτωση και μεταφορά των προϊόντων καθαίρεσης στο Χώρο Διάθεσης Απορριμμάτων του νησιού.

- γ) Πλήρωση του κενού που έχει δημιουργηθεί με λιθορριπή από λίθους προελεύσεως λατομείου, ατομικού βάρους από 5 έως 10kg. Δεδομένου ότι στο νησί των Λειψών δεν υπάρχει λατομείο, οι λίθοι θα μεταφερθούν διά θαλάσσης από γειτονικό νησί που διαθέτει αδειοδοτημένο λατομείο. Η λιθορριπή θα διαστρωθεί κατάλληλα και θα συμπυκνωθεί, προκειμένου να διαμορφωθεί κατά το δυνατόν οριζόντια, επίπεδη επιφάνεια, σε υψόμετρο κατά 20cm χαμηλότερο από αυτό της τελικής στάθμης του κρηπιδοτοίχου.

- δ) Διάστρωση μη υφαντού γεωυφάσματος από ίνες πολυπροπυλενίου, βάρους 205 gr/m².
- ε) Τοποθέτηση οπλισμού από σχάρα δομικού πλέγματος T131 (σε διπλή στρώση).

- στ) Σκυροδέτηση νέας επίστρωσης προβλήτα από σκυρόδεμα κατηγορίας C25/30. Σημειώνεται ότι λόγω της μη ύπαρξης μονάδας παραγωγής σκυροδέματος στους Λειψούς, το σκυρόδεμα θα πρέπει να μεταφερθεί από την Πάτμο ή τη Λέρο (πλησιέστερα νησιά που διαθέτουν αδειοδοτημένες μονάδες παραγωγής έτοιμου σκυροδέματος), με κατάλληλο όχημα. Εξυπακούεται ότι στη μελέτη σύνθεσης του σκυροδέματος θα πρέπει να προβλεφθεί η ύπαρξη επιβραδυντή.

- ζ) Επεξεργασία τελικής επιφάνειας σκυροδέματος για την εξασφάλιση ανθεκτικότητας, με κατεργασία της με επίπαση σκληρυντικού υλικού. Το σκληρυντικό ξηρό μείγμα με το οποίο γίνεται επίπαση στην επιφάνεια της ανωδομής, θα αποτελείται από χαλαζιακή άμμο ή άμμο κορουνδίου σε ποσότητα 4 kg/m² και τσιμέντο σε ποσότητα 2 kg/m².

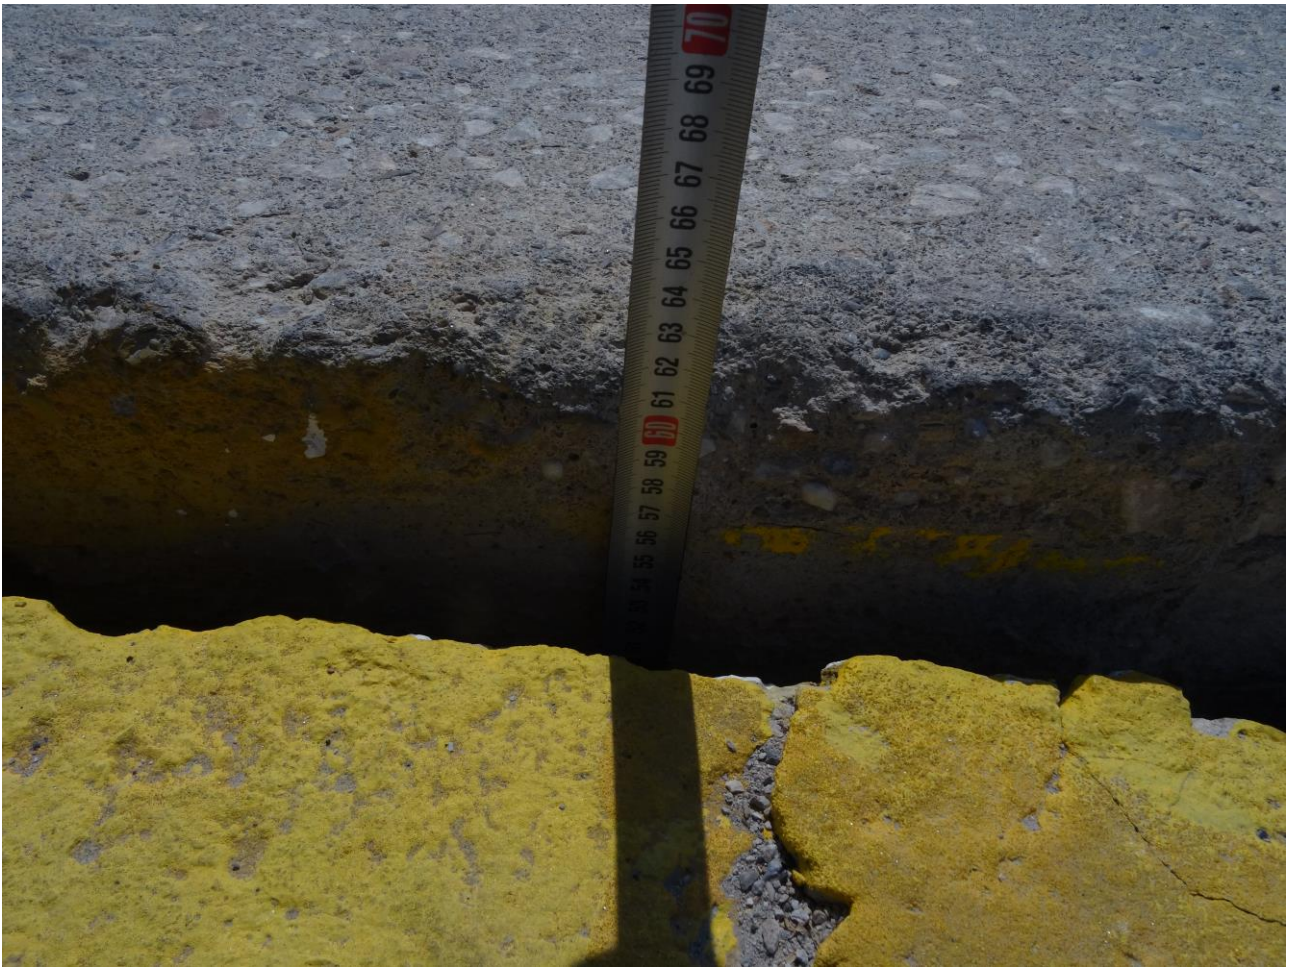
Φωτ. 2 Λεπτομέρεια του αρμού μεταξύ κρηπιδοτοίχου και επίστρωσης ανακουφιστικού επιχώματος από σκυρόδεμα. Θεωρώντας ότι η επίστρωση έχει πάχος 15cm, προκύπτει ότι το επίχωμα έχει υποστεί καθίζηση περίπου 40cm. Παράλληλα έχει δημιουργηθεί ανισοσταθμία της τάξης των 10cm.
